PEMERINTAH PROVINSI JAWA TENGAH  
DINAS PENDIDIKAN DAN KEBUDAYAAN  
**SEKOLAH MENENGAH KEJURUAN NEGERI 1  
KALINYAMATAN**

BERITA ACARA KLARIFIKASI  
PENELUSURAN KRONOLOGI LAPORAN SISWA  
MELALUI LAPORGUB JAWA TENGAH

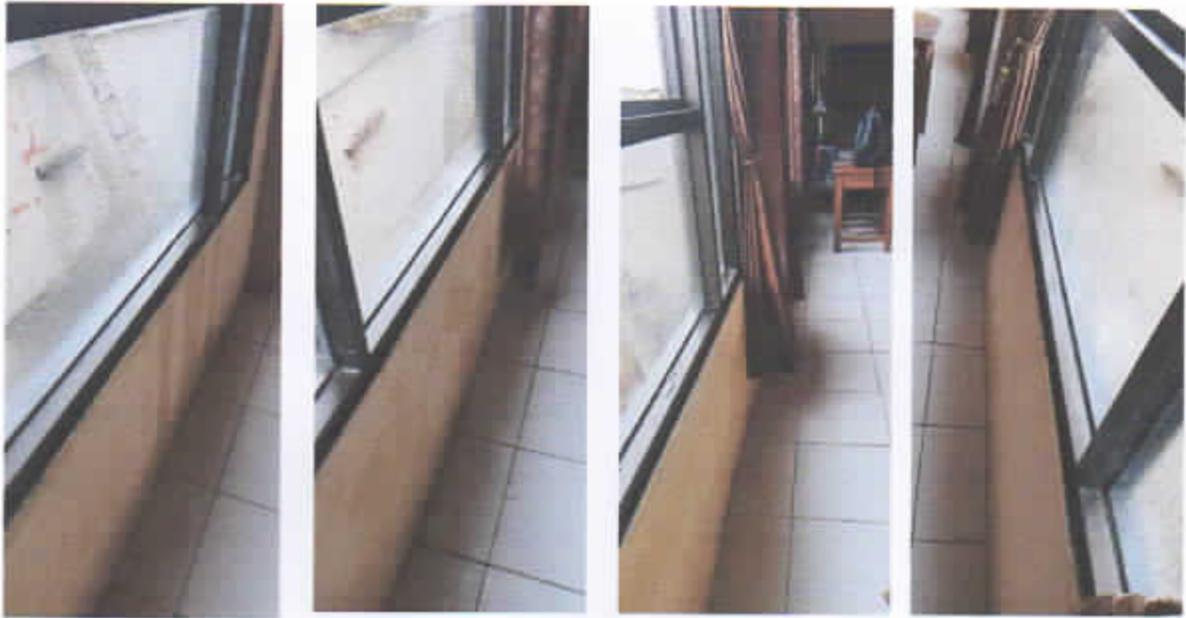
Untuk bangunan RPS DAK Perolehan Tahun 2022 Swakontrak yang mengerjakan CV Paku Alam dari Semarang kemudian kondisi bangunan ketika saat hujan deras untuk jendela sebelah barat tidak ada pengaman dari terpaan air, sehingga air masuk melalui sela-sela kusen jendela yang terbuat alumunium laporan kebocoran tidak benar tetapi tampias. Sekolah sudah menyampaikan hal tersebut kepada CV Paku Alam namun tidak ada tanggapan sama sekali baik di telepon maupun di whatsapp. Sehingga ketika hujan masih selalu terjadi tampias dan air hujan masuk ke ruangan kami juga sudah menyampaikan ke Dinas Pendidikan dan Kebudayaan Provinsi Jawa Tengah Cq. Bidang pembinaan SMK kaitannya dengan hal tersebut. (dokumentasi terlampir)

**Bangunan Ruang Praktik Siswa (RPS) yang bocor**

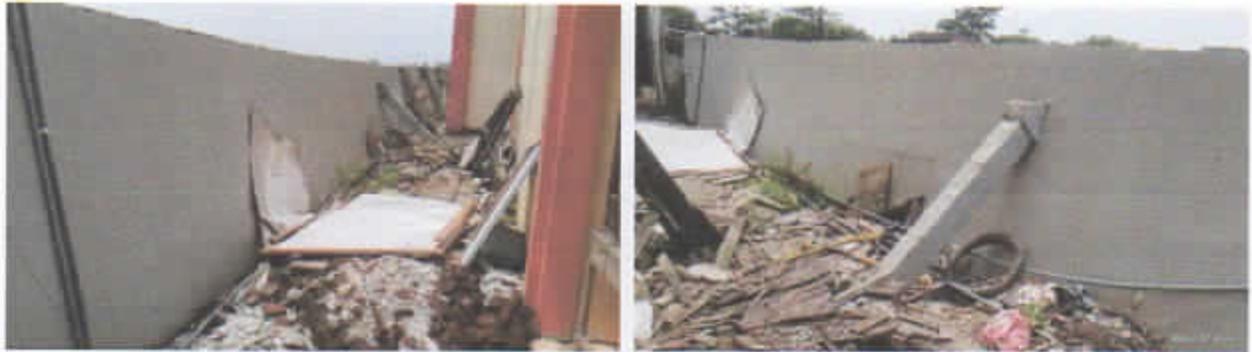
Untuk tembok pagar miring dulu yang membuat rekanan karena terjadi gerusan air berakibat pondasi bawah gantung sehingga tembok pagar miring, tetapi sudah diikat dengan cor harapannya tidak roboh tetapi masih miring. Sekolah baru mempersiapkan rencana untuk membenahi (dokumentasi terlampir)

**Tembok pagar yang miring**

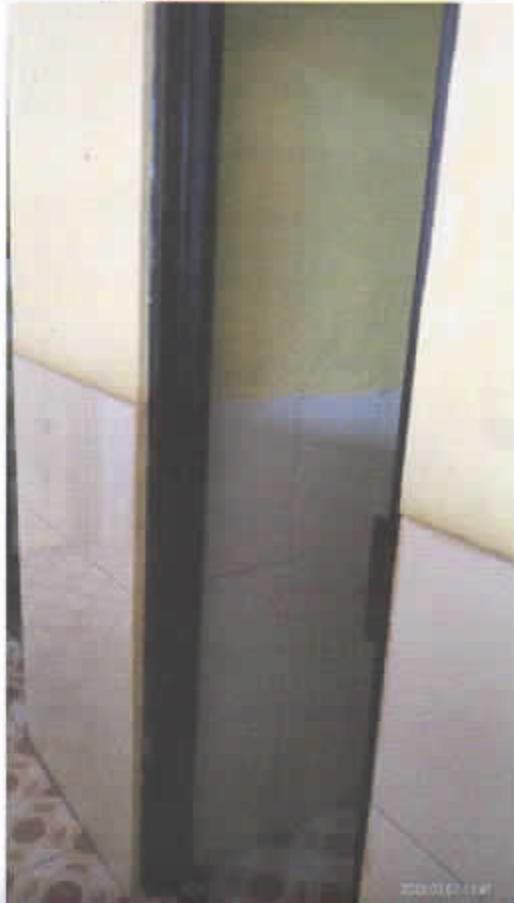
Untuk pintu kamar mandi karena penggunaan kurang hati-hati sehingga menyebabkan pintu rusak, untuk hari ini sudah diperbaiki. (dokumentasi terlampir)

**Pintu kamar mandi yang rusak**

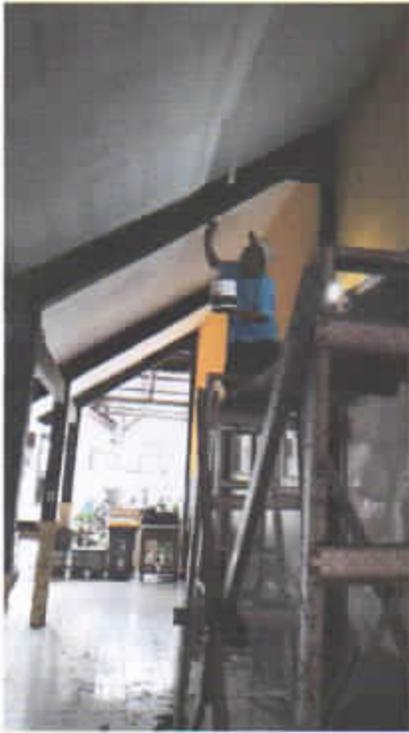
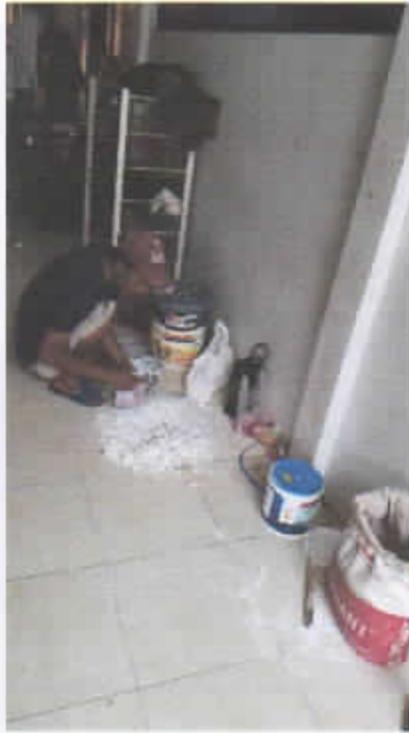
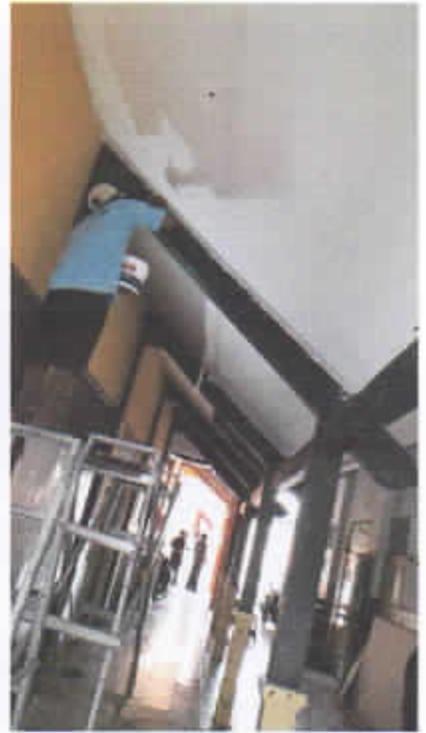
Plafon yang runtuh kejadian sekitar 5 (lima) hari yang lalu diakibatkan curah hujan tinggi dan disertai angin kencang, sehingga ada genteng yang bergeser mengakibatkan kebocoran di plafon. Plafon terbuat dari gypsum sehingga kurang tahan air akhirnya ambrol mengingat kondisi saat itu masih hujan sehingga untuk perbaikannya ditunggu saat cuaca sudah membaik, karena harus merenovasi gentengnya dulu dan saat ini sedang proses perbaikan (dokumentasi terlampir). SMK Negeri 1 Kalinyamatan terletak di tengah persawahan sehingga potensi angin kencang selalu ada

## Plafon Ruang yang ambrol
