SIKK BPBD Kab. Magelang

## **Mohon Izin Melaporkan Dengan Hormat :**

**Jenis Bencana :** Tanah longsor

**Lokasi Bencana :** Dusun Pongonan, Desa Deyangan, Kec. Mertoyudan

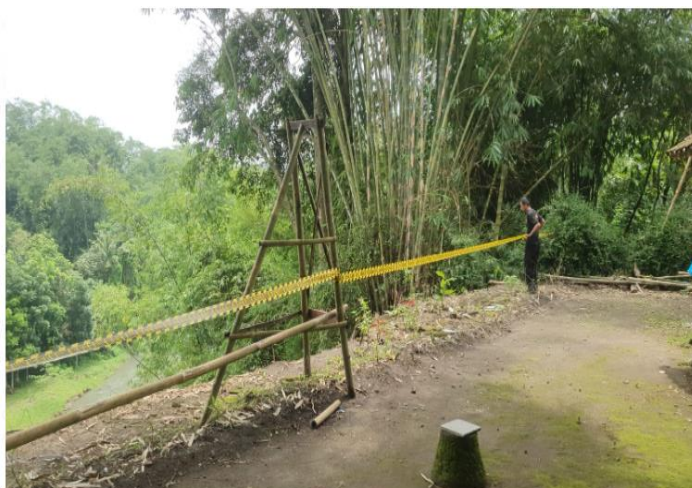
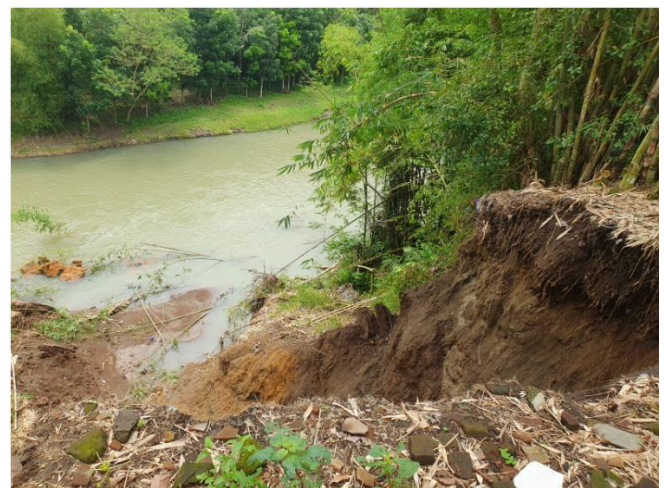
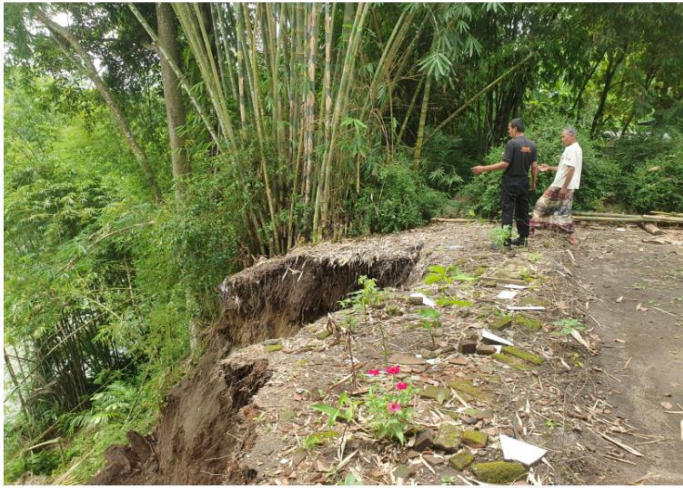
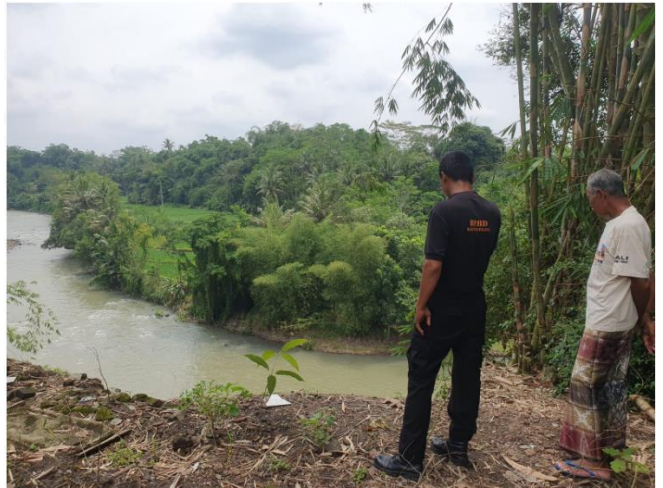
- 1 rumah terancam longosoran
- 4 rumah terancam erosi

Hujan dengan intensitas yang terjadi di Kecamatan Mertoyudan pada Jum'at (27 /1 ) siang hingga sore hari mengakibatkan tanah longsor di Dusun Pongonan, Desa Deyangan, Kecamatan Mertoyudan sekitar pukul 17.00 WIB. Tebing dengan tinggi  $\pm 30$  m dan panjang  $\pm 10$  m tersebut longsor mengakibatkan 1 rumah terancam milik Bp. Duwardi 1KK/ 4 Jiwa yang berjarak 3 m dari makhota longsor. Dari assesment yang dilakukan BPBD, longsor tersebut dipicu oleh curah hujan tinggi beberapa hari terakhir dan daerah tersebut merupakan zona erosi dari meandering (kelokan) Sungai Elo. Berdasarkan informasi warga setempat, bahu sungai terus mengalami erosi serta semakin mengikis daratan dan tebing sekitar sejak beberapa tahun terakhir. Selain itu ditemukan juga retakan dan juga mata air pada tebing yang longsor, sehingga berpotensi terjadi longsor susulan.

- Koordinasi dengan Pemdes setempat
- Pemasangan safety line disekitar tanah longsor
- Himbauan kepada pemilik rumah untuk waspada

- Untuk penanganan secara manual tidak memungkinkan karena kontur dan kemiringan tebing serta akses turun kebawah yang membahayakan. Selain itu potensi longsor susulan cukup besar.
- Pihak Desa akan membuat surat laporan bencana kepada BPBD dengan tembusan DPUPR, yang kemudian BPBD akan menindaklanjuti koordinasi dengan BBWSO untuk kajian lebih lanjut terkait ancaman erosi dari sungai Elo tersebut.
- BPBD menghimbau kepada pemilik rumah untuk segera mengungsi jika curah hujan cukup tinggi diwilayah tersebut karena berpotensi terjadi longsor susulan.
