Yth. POSKO BENCANA BBWS PEMALI JUANA

- Bencana : Tebing Longsor

1. Nama Saluran : Saluran Drainase Perumnas Klipang Blok P
2. Daerah Aliran Sungai (DAS) : Penggaron
3. Kewenangan : Pemkot Semarang
4. Wilayah Sungai : Sistem Sungai Dolok Penggaron
5. Kelurahan : Sendangmulyo Perumnas Klipang Blok P
6. Kecamatan : Tembalang
7. Kota : Kota Semarang
8. Provinsi : Jawa Tengah
9. Koordinat : -7.044689 Ls, 110.481436 BT.

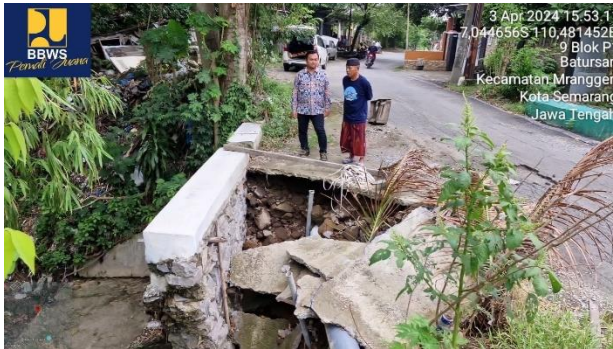
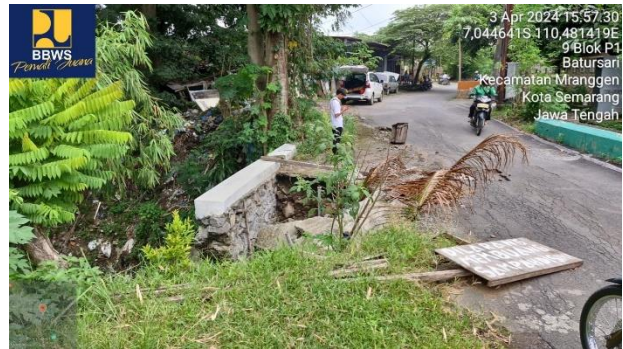
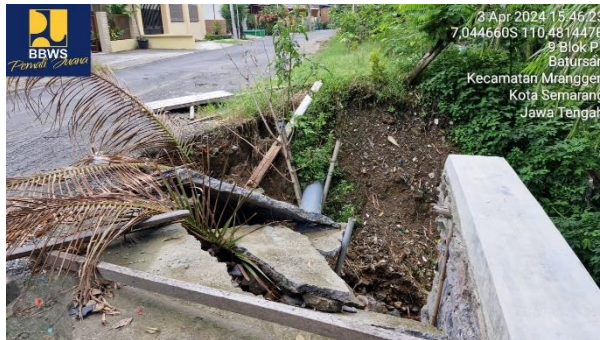
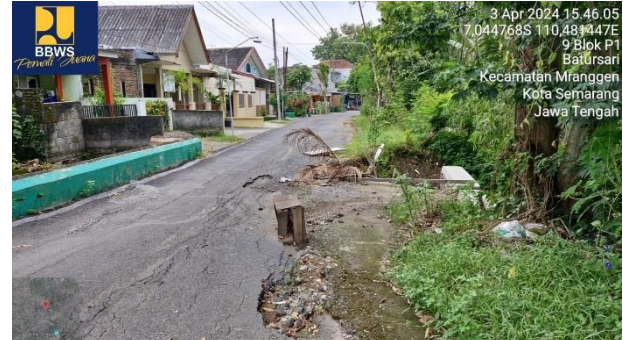
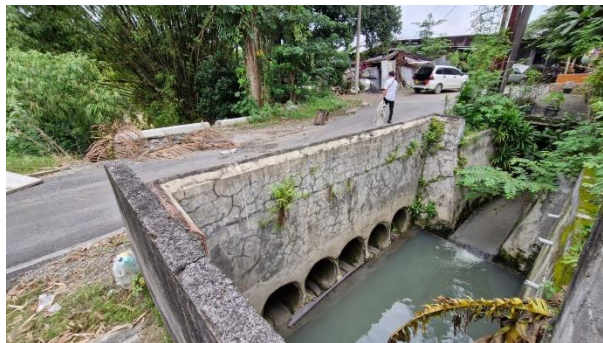
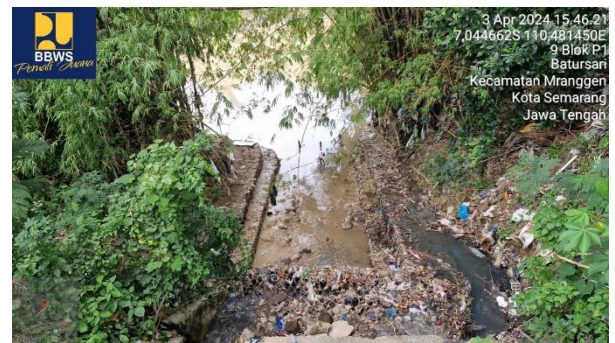
## DOKUMENTASI SURVEI LAPANGAN

Terjadi hujan yg cukup lebat dan merata di wilayah Kota Semarang, yang terjadi Sejak sore hari 19 Maret 2024 hingga pagi hari 20 Maret 2024, Sehingga menyebabkan debit air di Saluran Drainase Perumnas Klipang cukup besar dan menyebabkan Tebing Sayap Jembatan sisi Kiri mengalami Ambrol/Longsor sepanjang 5,50 m, longsor 2,8 m, dan tinggi longsor 4 m yang menggerus Jalan Perumnas Klipang selebar 0,50 m.

Di lokasi longsor terdapat juga Pipa PVC diameter +6 inchi milik PDAM yang melintang saluran drainase.

- Tebing Sayap Jembatan sisi Kiri mengalami longsor sepanjang 5,50 m.
- Jalan Perumnas Klipang Blok P, tergerus selebar 0,50 m.

- Dilakukan koordinasi dengan antara BBWS PJ, DPU Kota Semarang, Pihak Kelurahan Sendangmulyo untuk melakukan inventarisasi dan dampak yang terjadi di lapangan.
